Befaringsnotat – ekstremværet «Hans» - Dokka – Nordre Land kommune

Nr.	Dagsorden	Ansvar/dato
2023	Befaring med Nordre Land kommune, Statsforvalteren og NVE

Dato for befaring: 05.09.2023	
Stedsnavn/XY koordinatører: Dokka, Rønningen og Øiom	
Kort beskrivelse av skade/hendelsen: Rønningen: Flomskred som har utløp mellom 2 hus forårsaket av vannmasser ledet i feil retning av tette stikkrenner. Ikke adgang til huset pga. ødelagt adkomstveg. Øiom: Store flomskader på hus og vegen som ligger på en flomvoll fra rundt 1930.	
Bebyggelse/areal som hendelsen har skadet:	
Antall boliger	2 boliger
Antall andre bygninger knyttet til boliger (garasje/uthus/annet*)	2 uthus
Forhindrer ikke adkomst til/utkomst fra boliger/næringsbygg	
Infrastruktur: /VA anlegg/annet*	Veg er ødelagt på flere steder
Lengde/strekning viss veg/jernbane*	500 meter
Areal landbruksjord	1 daa
Mindre behov	
Kort begrunnelse: Klikk eller trykk her for å skrive inn tekst.	
Beskriv sammenheng med andre nødvendige tiltak utenfor NVEs ansvarsområde (f.eks. behov for oppgradering av bru/kulvert i regi av vegmyndighet)

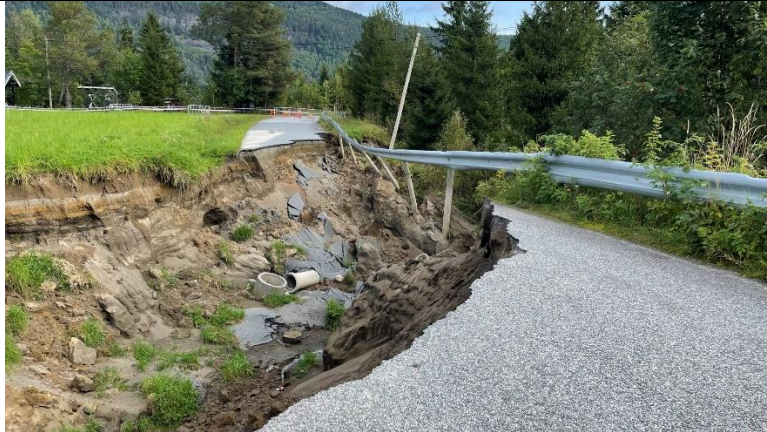
Bilde 1

Skader på kommunal veg

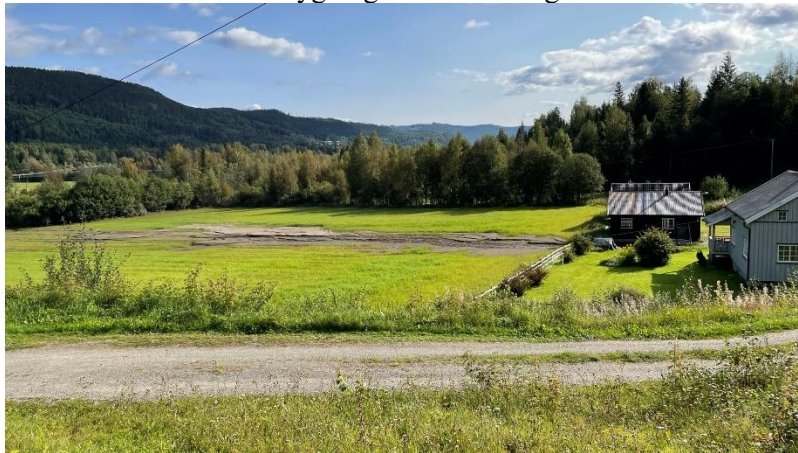
Bilde 2: Skred mellom bygninger ved Rønningen

Skader på jorden nedenfor huset anbefales å ta kontakt med naturskadefondet. Skader i området rundt huset tas på forsikringen.

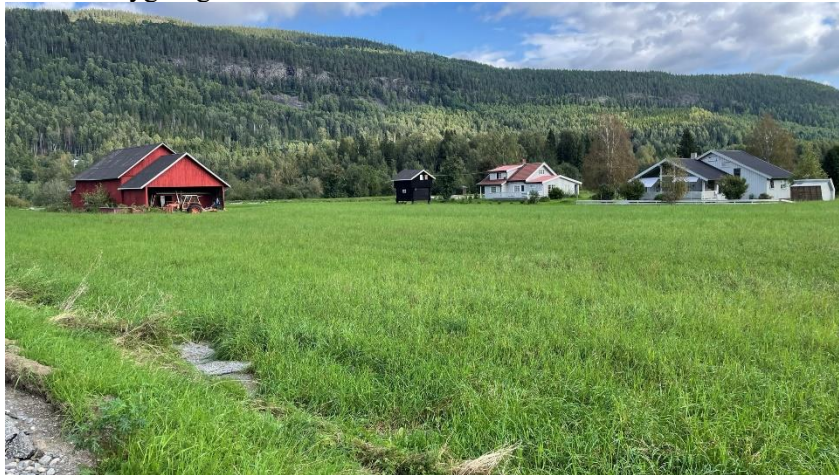
Bilde 3: Bygninger ved Øiom

Det trengs permanente sikringstiltak for å beskytte husene på Øiom fra fremtidig flommer. Dette er anbefalt gjort gjennom at kommunen søker om tilskudd. Foreslåtte tiltak er å forlenge og heve flomvollen til rett flomnivå, evt. heve husene når de bygges opp igjen. **NB!** Dette avhenger av om forsikringsselskapet støtter reparasjon av huset eller ikke. Huseier vurderer å få huset sanert og å flytte fra området, og da vil det ikke være behov for å sikre huset.

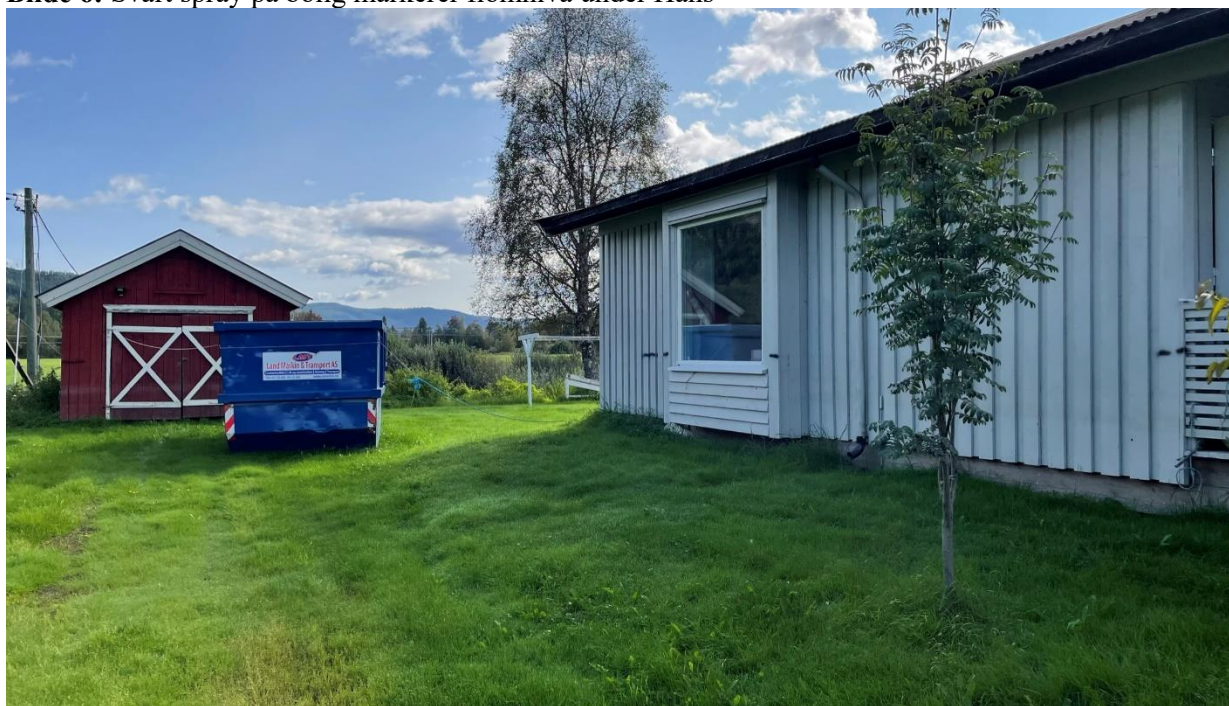
Bilde 6: Svart spray på bolig markerer flomnivå under Hans
